一.后轮刹车齿变形、异响问题测试，及新老轮子对比测试

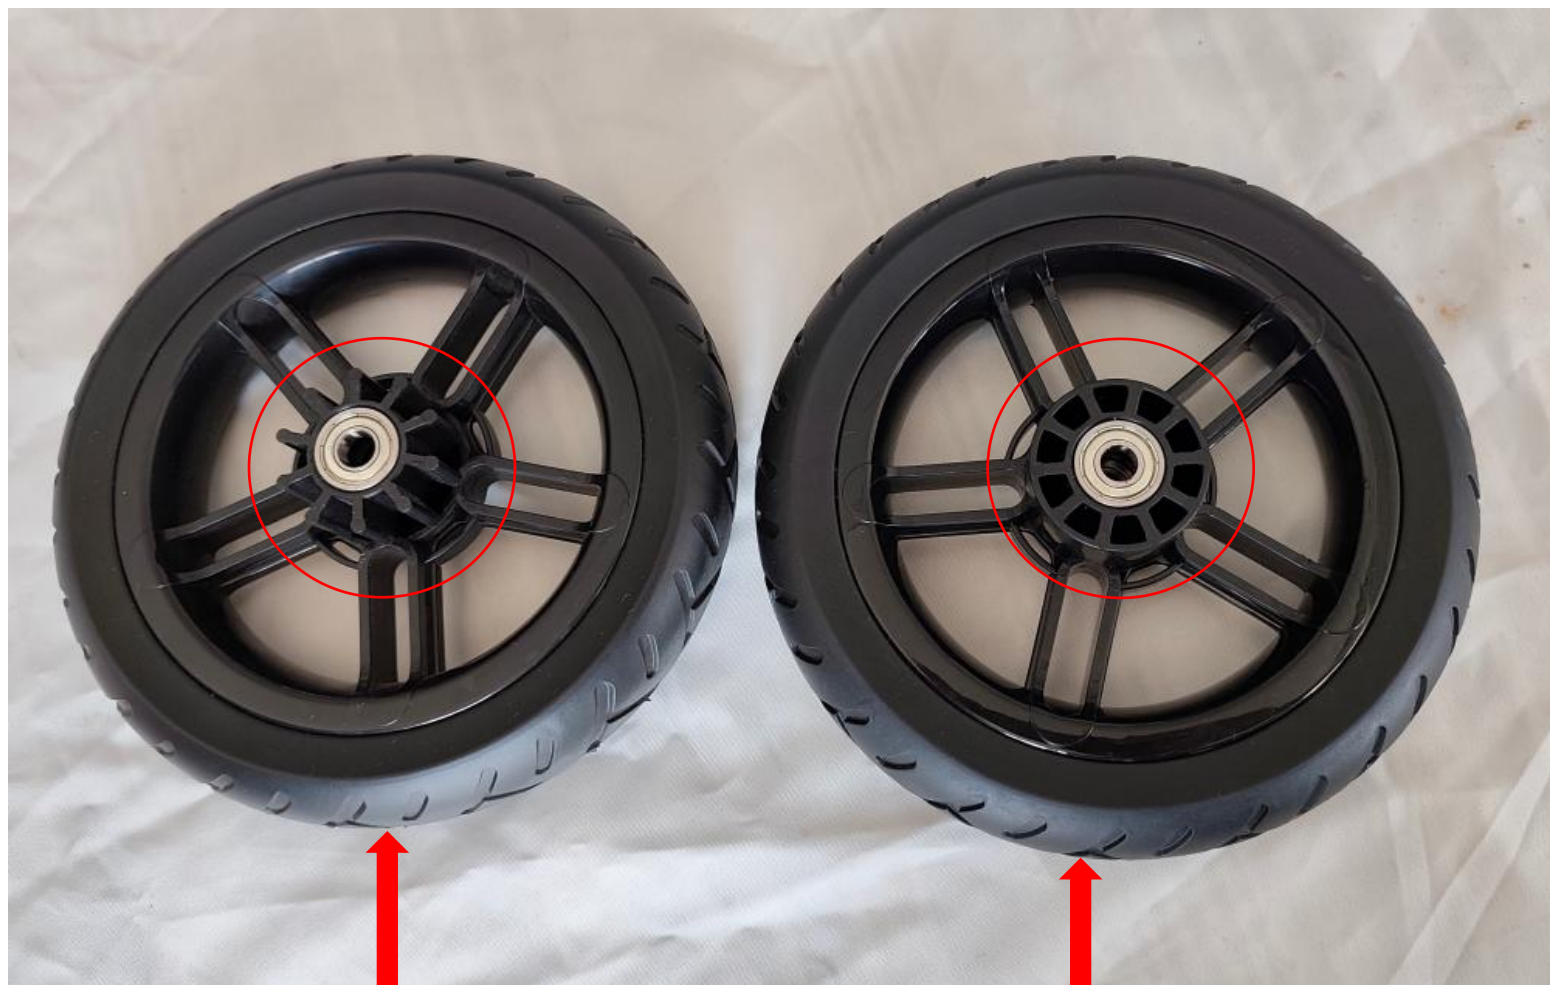
修改前

修改后

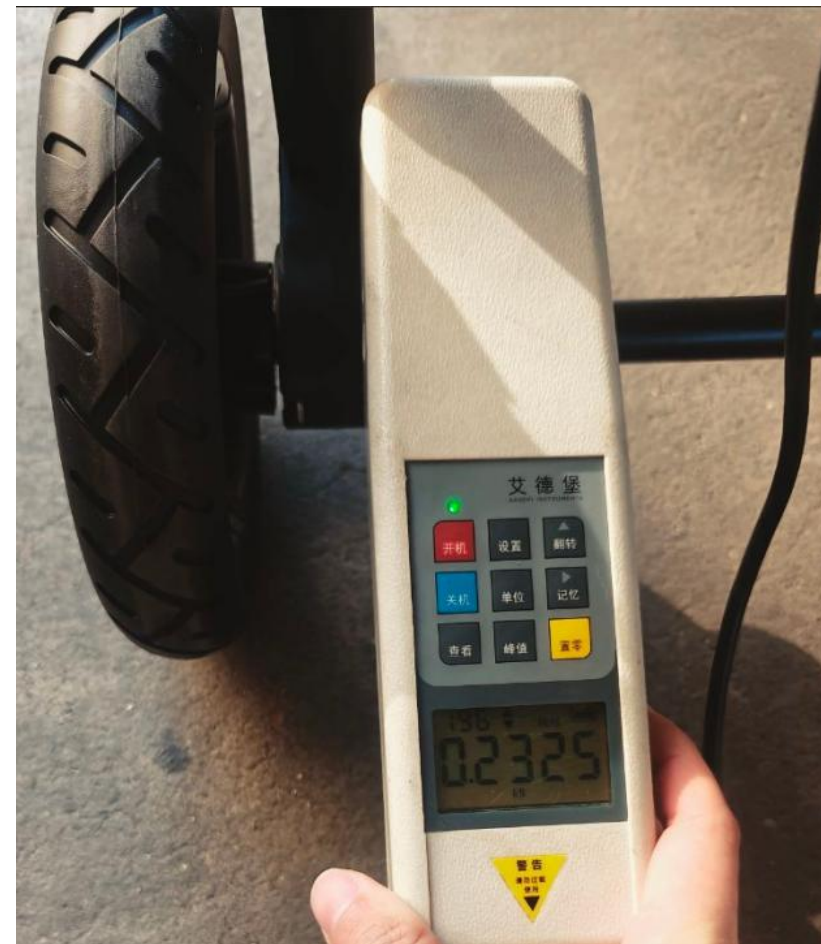
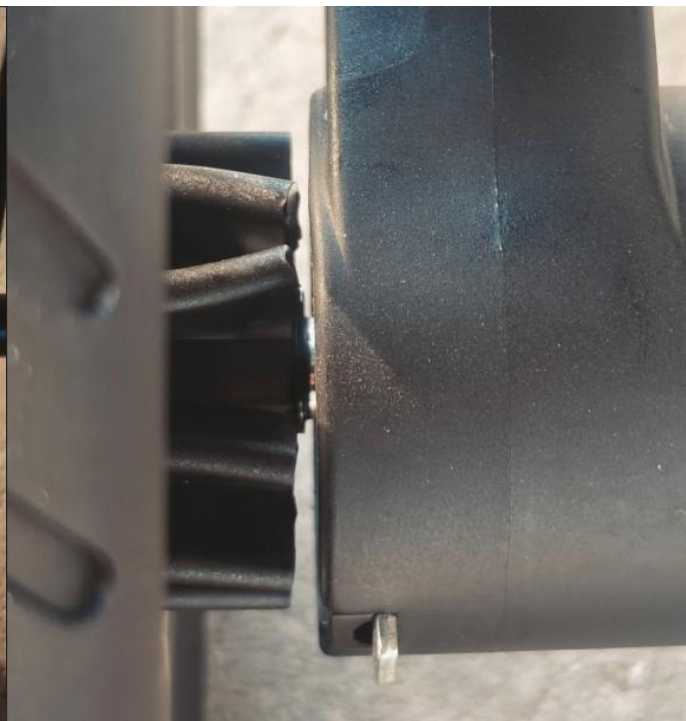
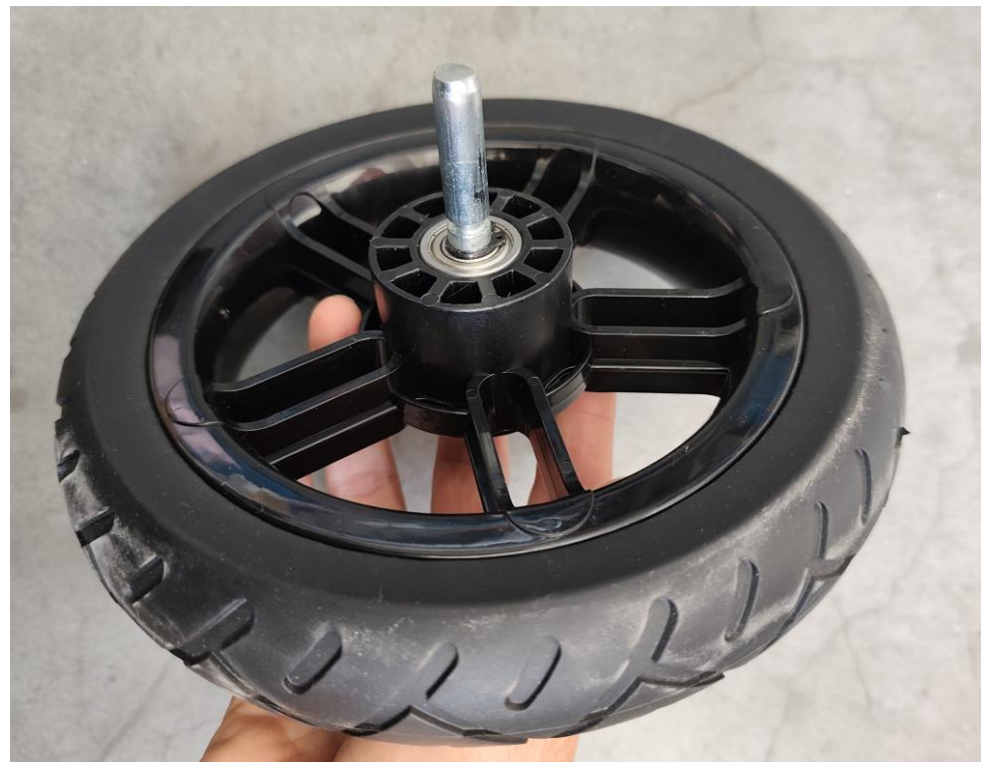
1.在粗糙的水泥地面上，踩下踏板，使用拉杆拉行推车直至后轮与地面打滑

老款在232.5N的拉力下，刹车轮变形，车架移动。

新款在273.42N拉力下，刹车轮未变形，车架未移动。

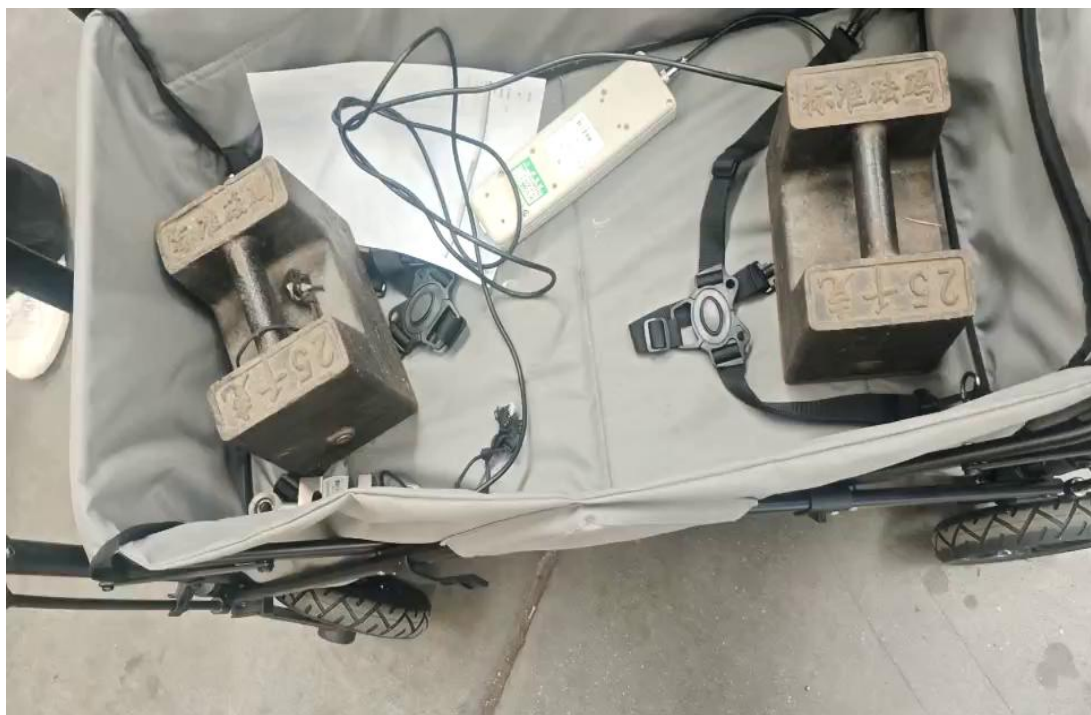
水泥路面测试

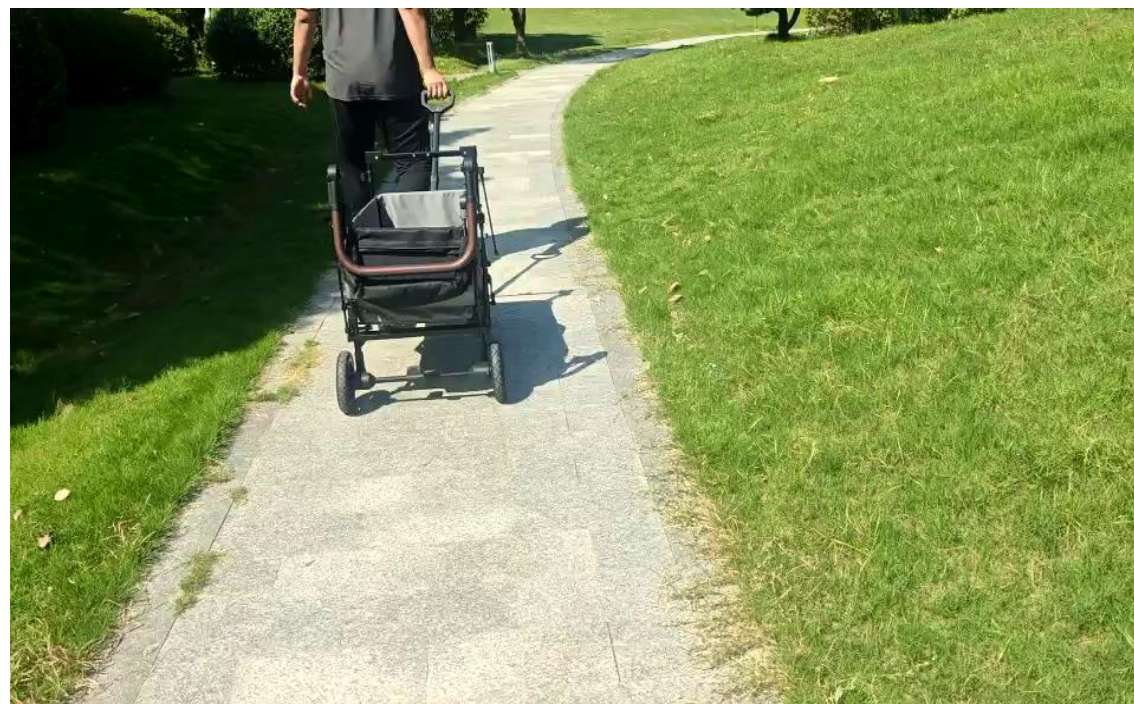
石板路面测试

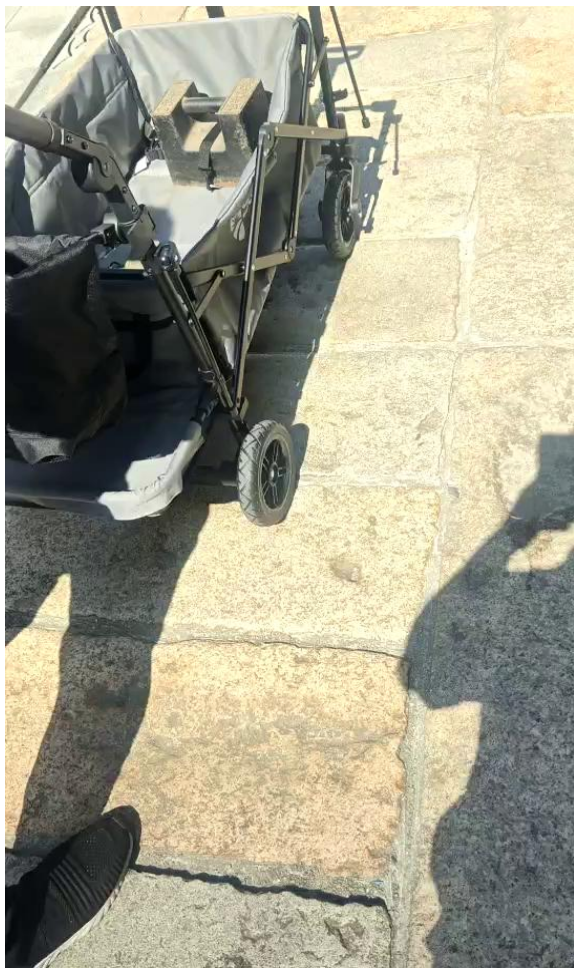
颠簸的石板路面测试

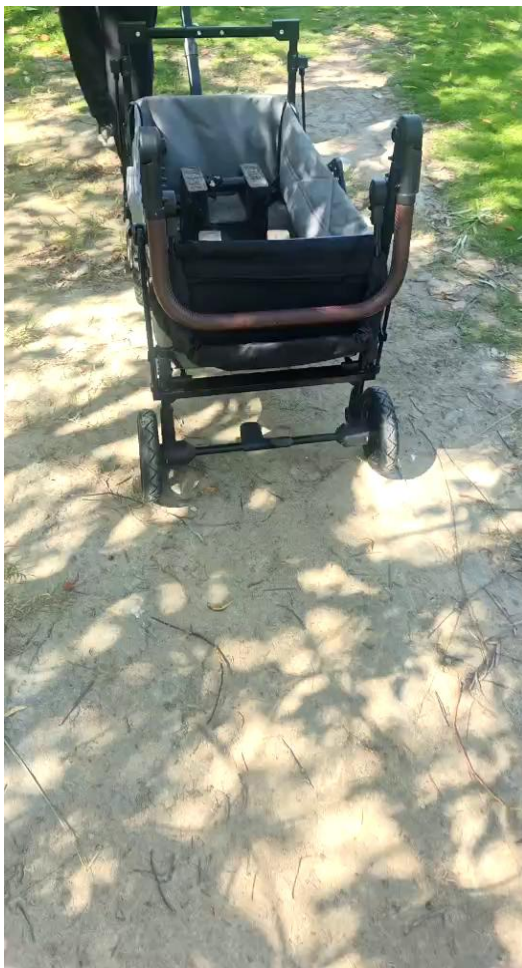
草坪路面测试

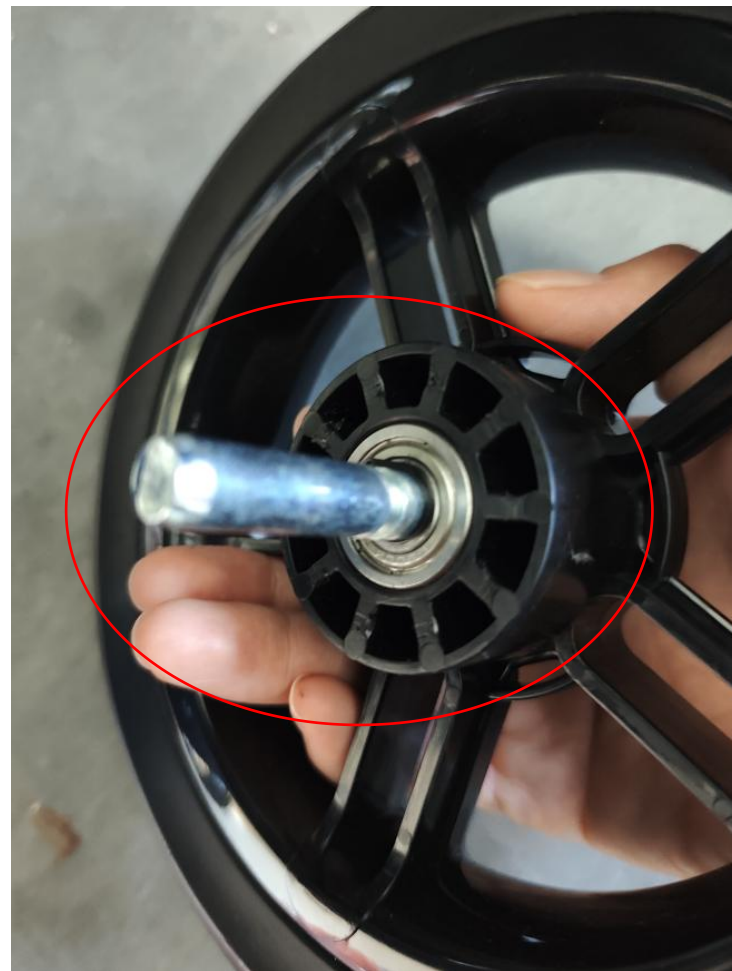
测试后轮子的状态(轮轴和齿块完好)

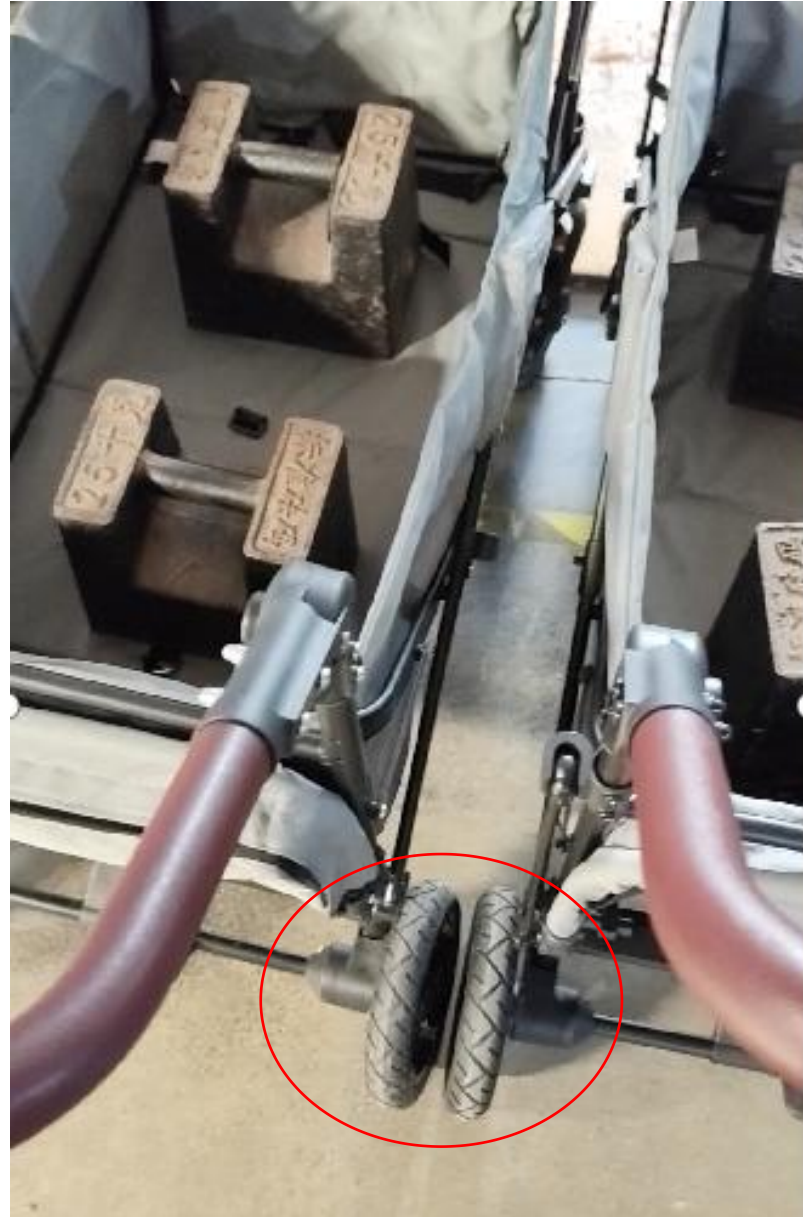
二.后轮外八对比测试(压重50KG)（修改前角度 7° ~ 8° ，修改后角度 2° ~ 3° ）

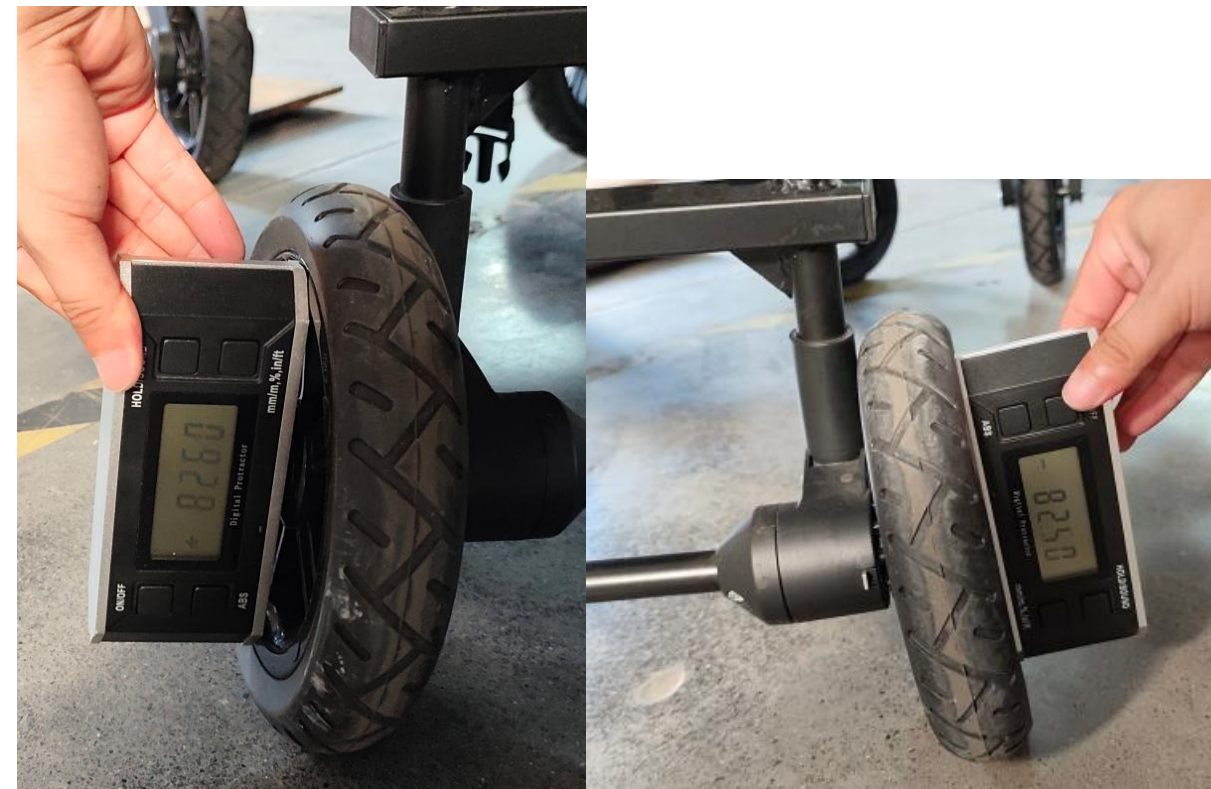
二.后轮外八对比测试(压重50KG) (修改前角度 $7^{\circ} \sim 8^{\circ}$, 修改后角度 $2^{\circ} \sim 3^{\circ}$)

修改前

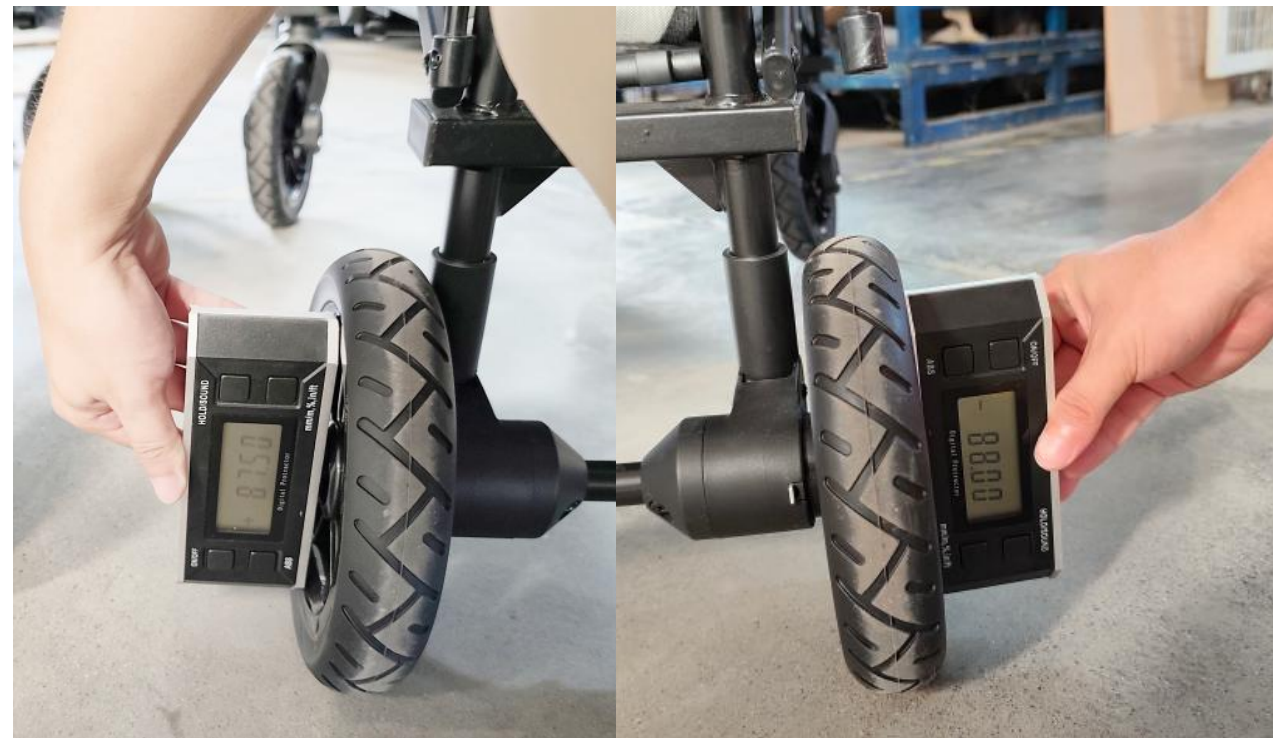
修改后

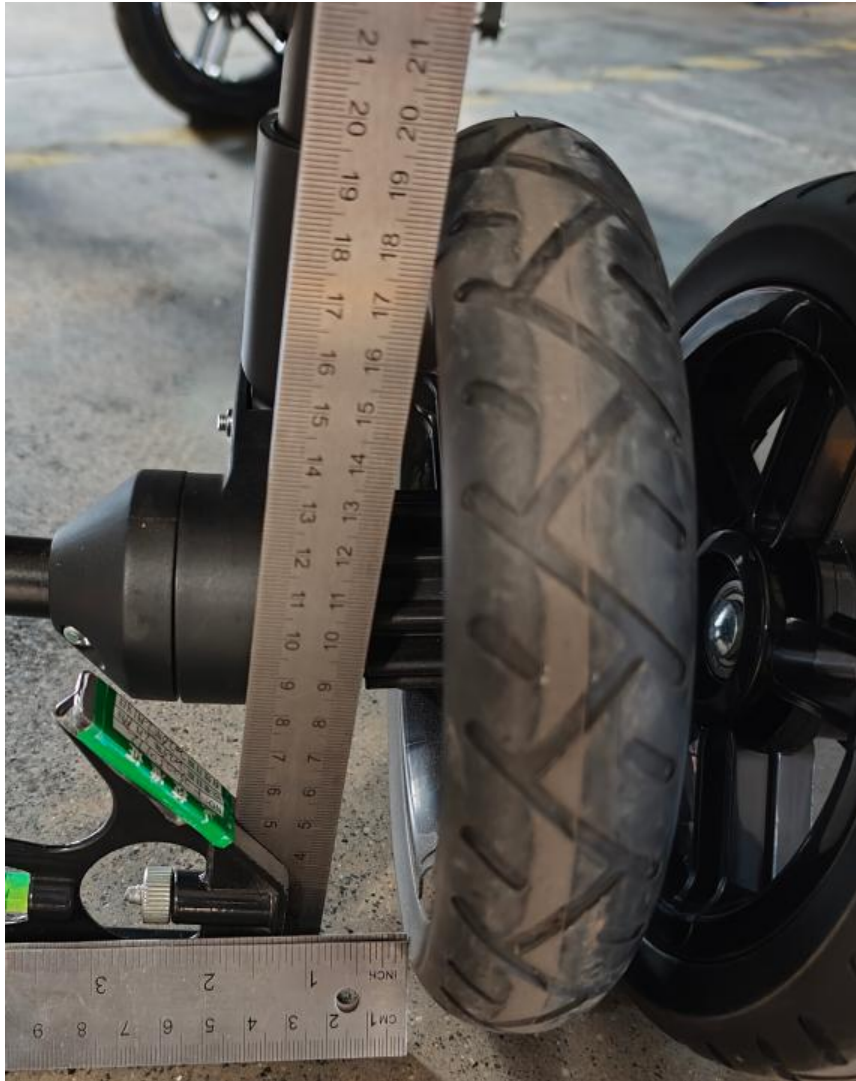
二.后轮外八对比测试(压重50KG) (修改前角度 $7^{\circ} \sim 8^{\circ}$, 修改后角度 $2^{\circ} \sim 3^{\circ}$)

修改前

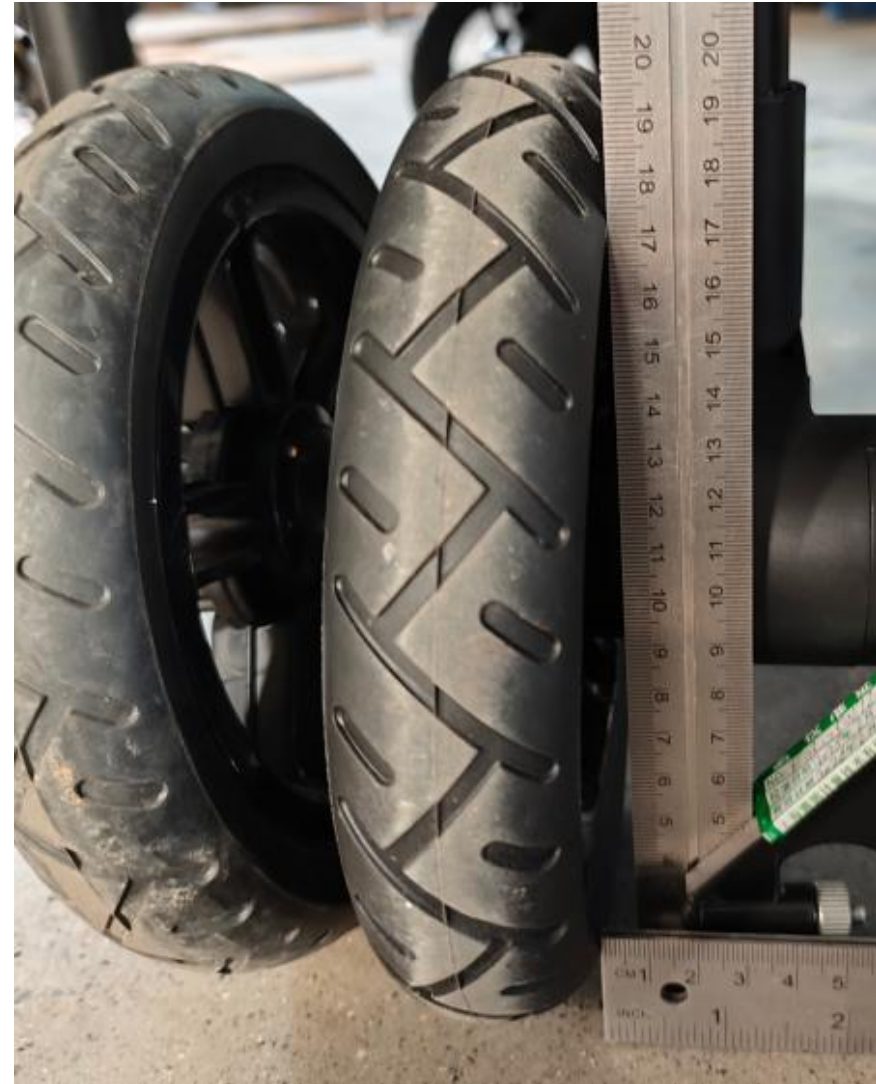
修改后

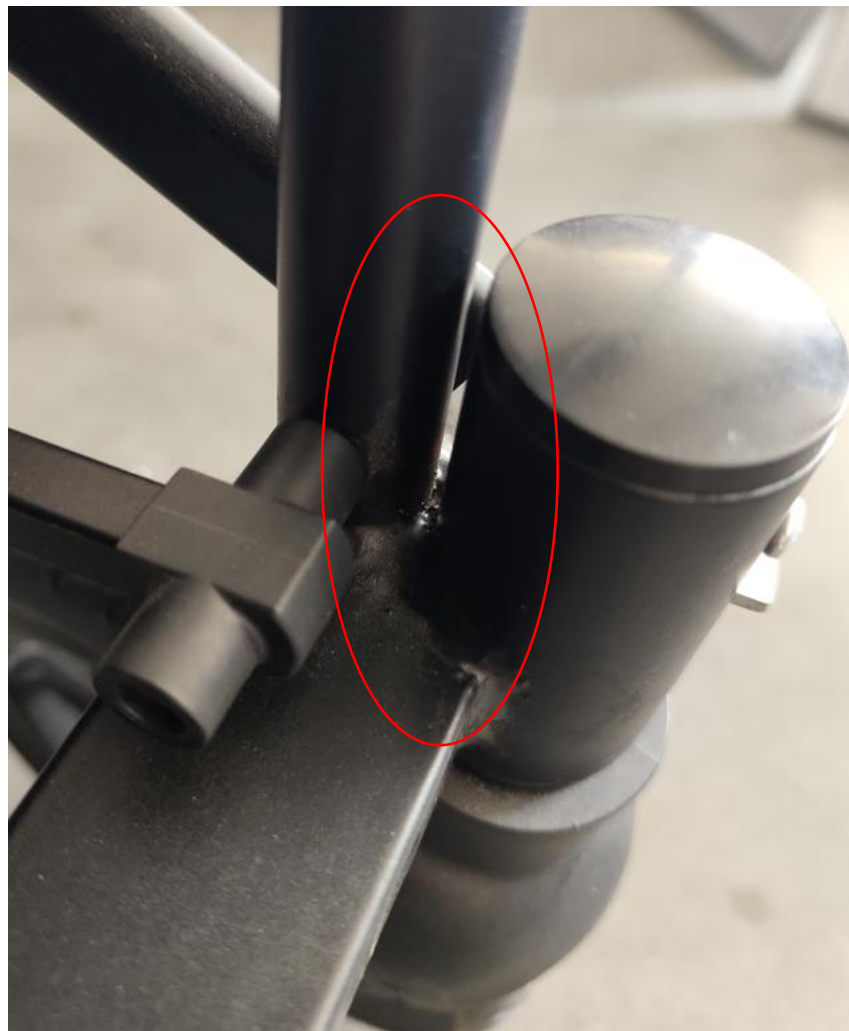
1.修改管材间的焊接方式，修改前在压重情况下两根管材之间的间隙会增大从而导致前轮歪斜严重无法恢复，修改后可解决缝隙变大问题。轮轴无弯曲。

修改前

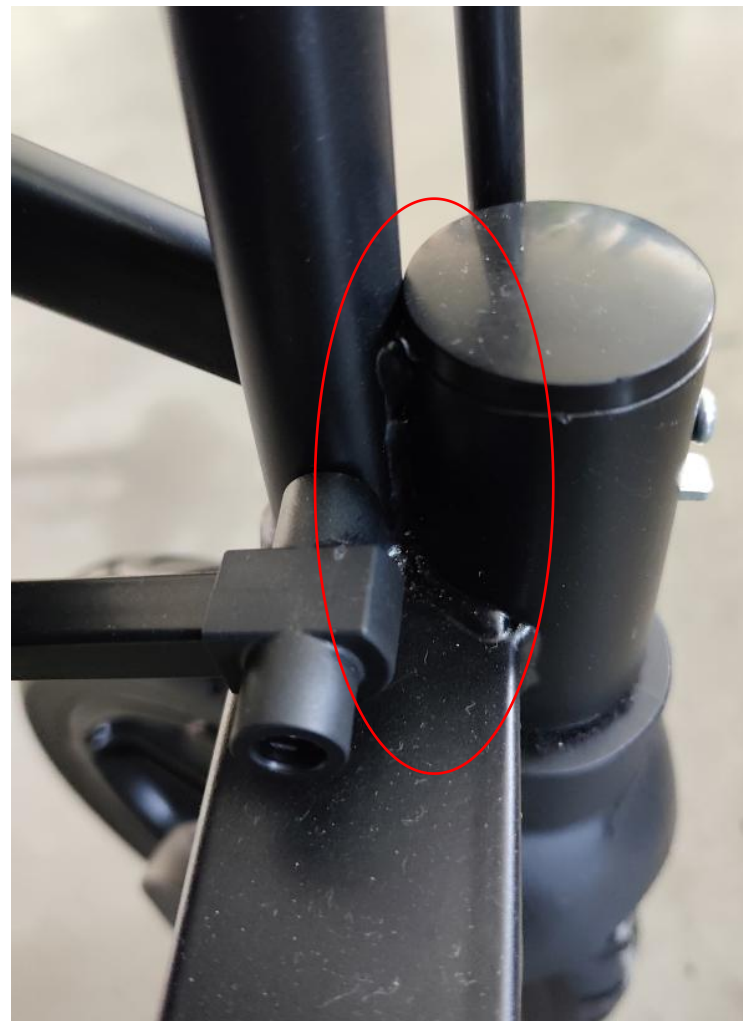
修改后

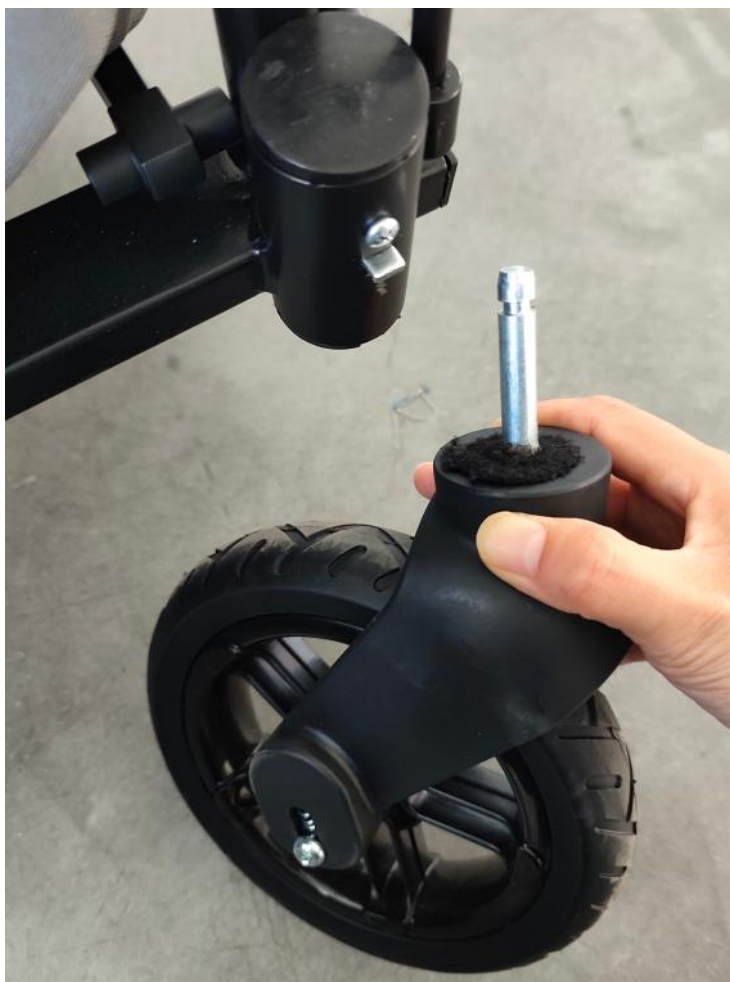
1.修改管材间的焊接方式，修改前在压重情况下两根管材之间的间隙会增大从而导致前轮歪斜严重无法恢复，修改后可解决缝隙变大问题。轮轴无弯曲。

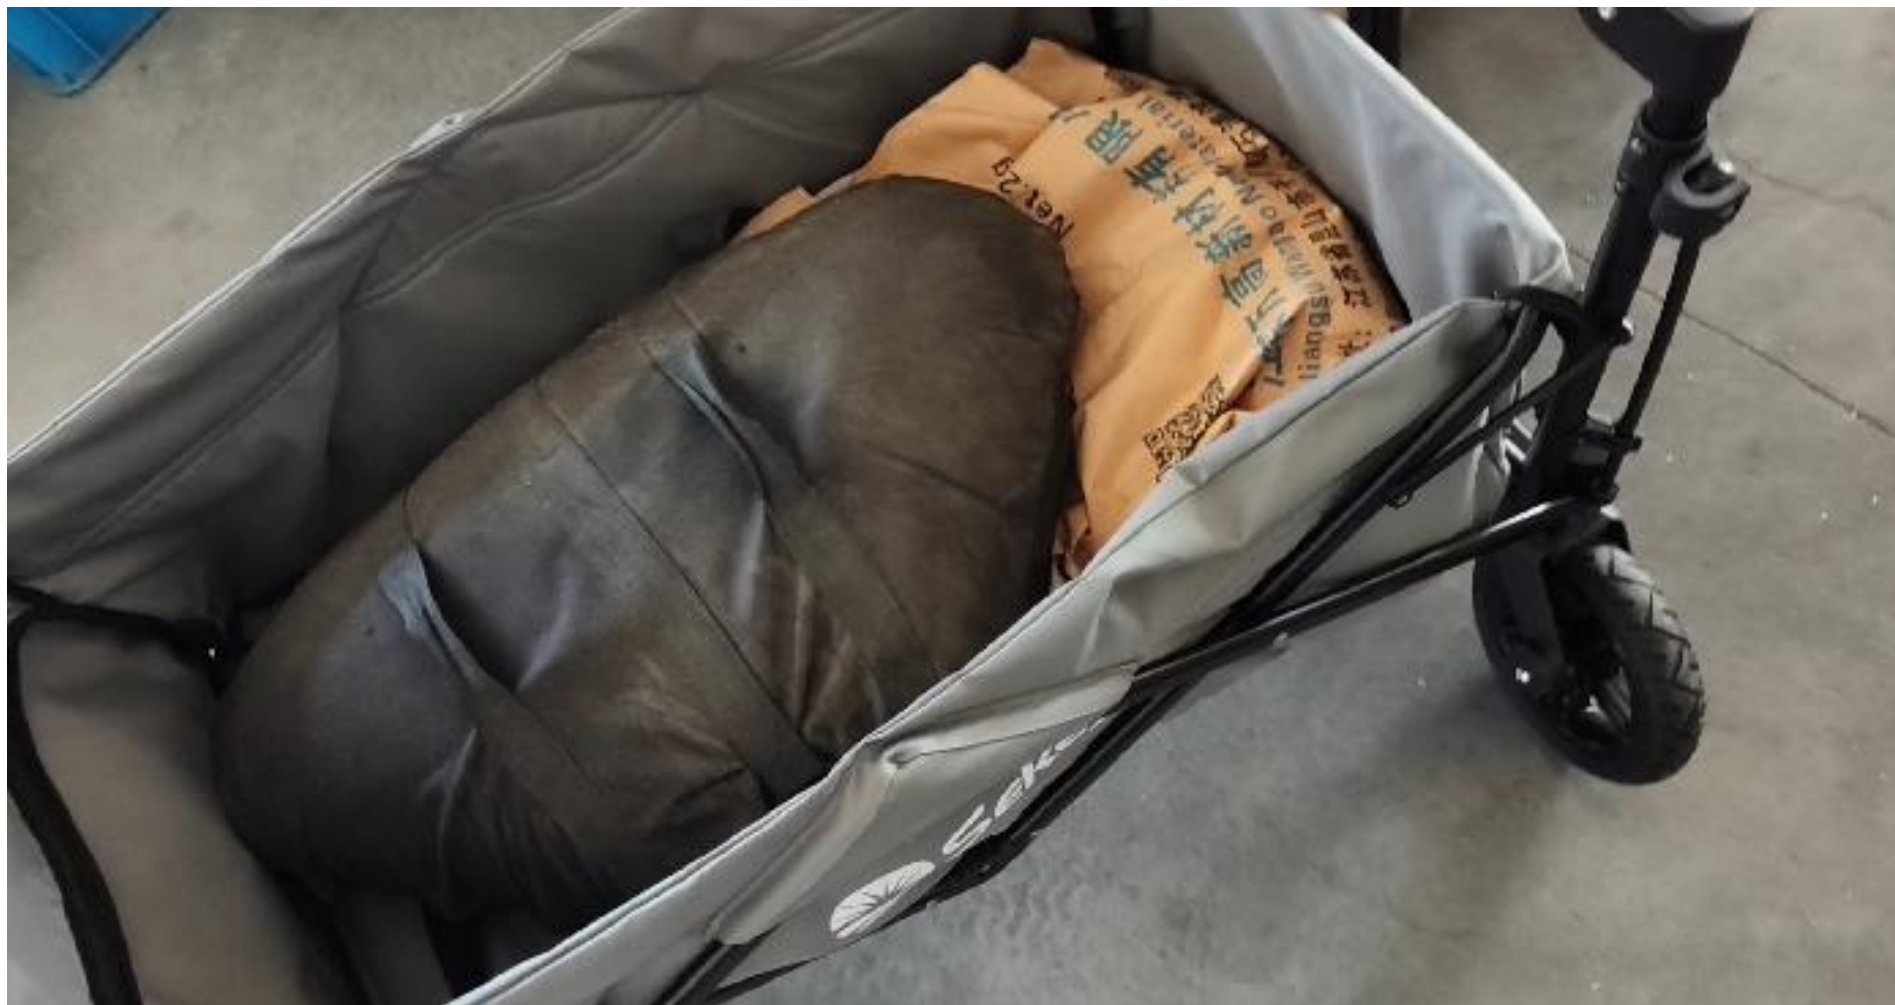
四.前轮(压重50KG)在转弯时会有轮子歪斜严重的情况，恢复后可正常使用，轴承无弯曲现象发生。（此种现象由车子的减震结构引起）
